SITUACIÓN: CAPILLAS (PALENCIA)		  Conservación de Arquitectura Monumental	
<b>ARCO DE LA MURALLA DE CAPILLAS</b>			
DESCRIPCIÓN:	ALZADOS ESTADO ACTUAL	ESCALA	Nº PLANO
REALIZADO POR:	ARCHIVOLTA S.L.	1/100	P-1

SITUACIÓN: CAPILLAS (PALENCIA)		  <small>Conservación de Arquitectura Monumental</small>	
<b>ARCO DE LA MURALLA DE CAPILLAS</b>			
DESCRIPCIÓN:	ALZADO EXTERIOR: ACTUACIONES	ESCALA	Nº PLANO
REALIZADO POR:	ARCHIVOLTA S.L.	1/80	P-2

SITUACIÓN: CAPILLAS (PALENCIA)		 	
<b>ARCO DE LA MURALLA DE CAPILLAS</b>			
DESCRIPCIÓN:	ALZADOS INTERIORES: ACTUACIONES	ESCALA	Nº PLANO
REALIZADO POR:	ARCHIVOLTA S.L.	1/80	P-3

SITUACIÓN: CAPILLAS (PALENCIA)		  <small>Conservación de Arquitectura Monumental</small>	
<b>ARCO DE LA MURALLA DE CAPILLAS</b>			
DESCRIPCIÓN:	NUEVO BANCO DE PIEDRA	ESCALA	Nº PLANO
REALIZADO POR:	ARCHIVOLTA S.L.	1/30	P-4

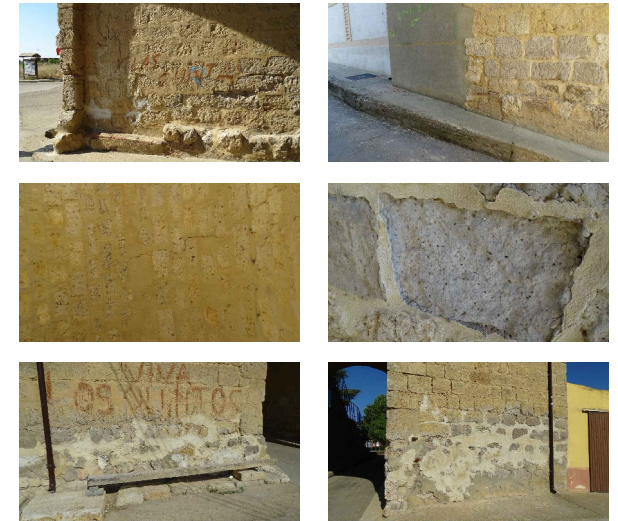
DETALLES DEL ESTADO ACTUAL DE LA PIEDRA

ZONA MÁS DETERIORADA
