EMPRESA ADJUDICATARIA: ARCHIVOLTA S.L.

DIRECCIÓN TÉCNICA: JESÚS MANZANO PASCUAL, ARQUITECTO.
JESÚS GARCÍA MALDONADO, ARQ. TÉCNICO.

PROMOTOR: DIRECCIÓN GENERAL DE PATRIMONIO CULTURAL.
CONSEJERÍA DE CULTURA Y TURISMO DE LA JCYL.

RESTAURACIÓN DE LA LINTERNA DE LA TORRE COLEGIATA DE SAN MIGUEL DE AMPUDIA

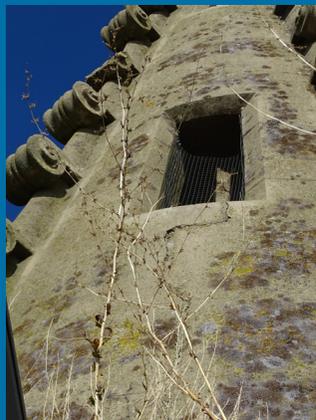
ANTES

- Sustitución de balastradas de mortero totalmente alteradas por fractura y con armaduras oxidadas al aire, por otras de iguales características formales pero talladas mecánicamente en 4 módulos de piedra, unidos y con elementos de anclaje previstos para sujetar in situ a las fábricas.
