Conservación de Arquitectura Monumental	
ADECENTAMIENTO DE FACHADA PRINCIPAL Y ZONAS PUNTUALES DE LA FACHADA LATERAL DEL AYUNTAMIENTO DE OSORNO			
DESCRIPCIÓN:	ALZADOS FACHADA PRINCIPAL Y LATERAL: ACTUACIONES	ESCALA:	Nº PLANO:
REALIZADO POR:	ARCHIVOLTA S.L.	1/150	P-1

SITUACIÓN: OSORNO (PALENCIA)		 Conservación de Arquitectura Monumental	
ESCALINATA DEL AYUNTAMIENTO DE OSORNO			
DESCRIPCIÓN:	PLANTA, ALZADO Y DETALLE	ESCALA	Nº PLANO
REALIZADO POR:	ARCHIVOLTA S.L.	1/50	P-1

SITUACIÓN: OSORNO (PALENCIA)		.\\..\\proyectos\\logo_archivolta.jpeg	
ESCALINATA DEL AYUNTAMIENTO DE OSORNO			
DESCRIPCIÓN:	DETALLE PASAMANOS	ESCALA	Nº PLANO
REALIZADO POR:	ARCHIVOLTA S.L.	1/10	P-1

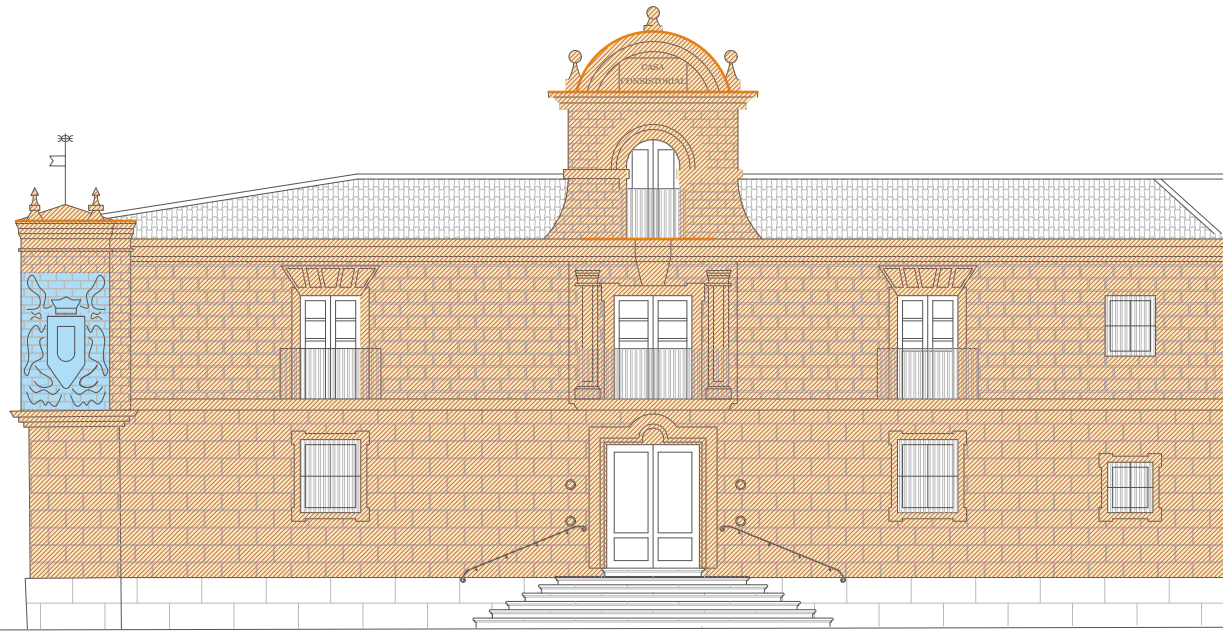
ALZADO PRINCIPAL

CAP 01.02 LIMPIEZA DE PARAMENTOS PÉTREOS
-

CAP 01.03 APERTURA JUNTAS Y REJUNTADO
-

CAP 01.04 IMPERMEABILIZACIÓN CORONACIONES
-

CAP 01.05 ACTUACIONES EN ESCUDEO
-

CAP 01.07 IMPOSTA CIRCULAR CONTRAFUERTE
-

CAP 01.08 ZONA PEGADO APLACADO (3 UNIDADES)
-

CAP 01.11 TRATAMIENTO FINAL HIDROFUGACIÓN

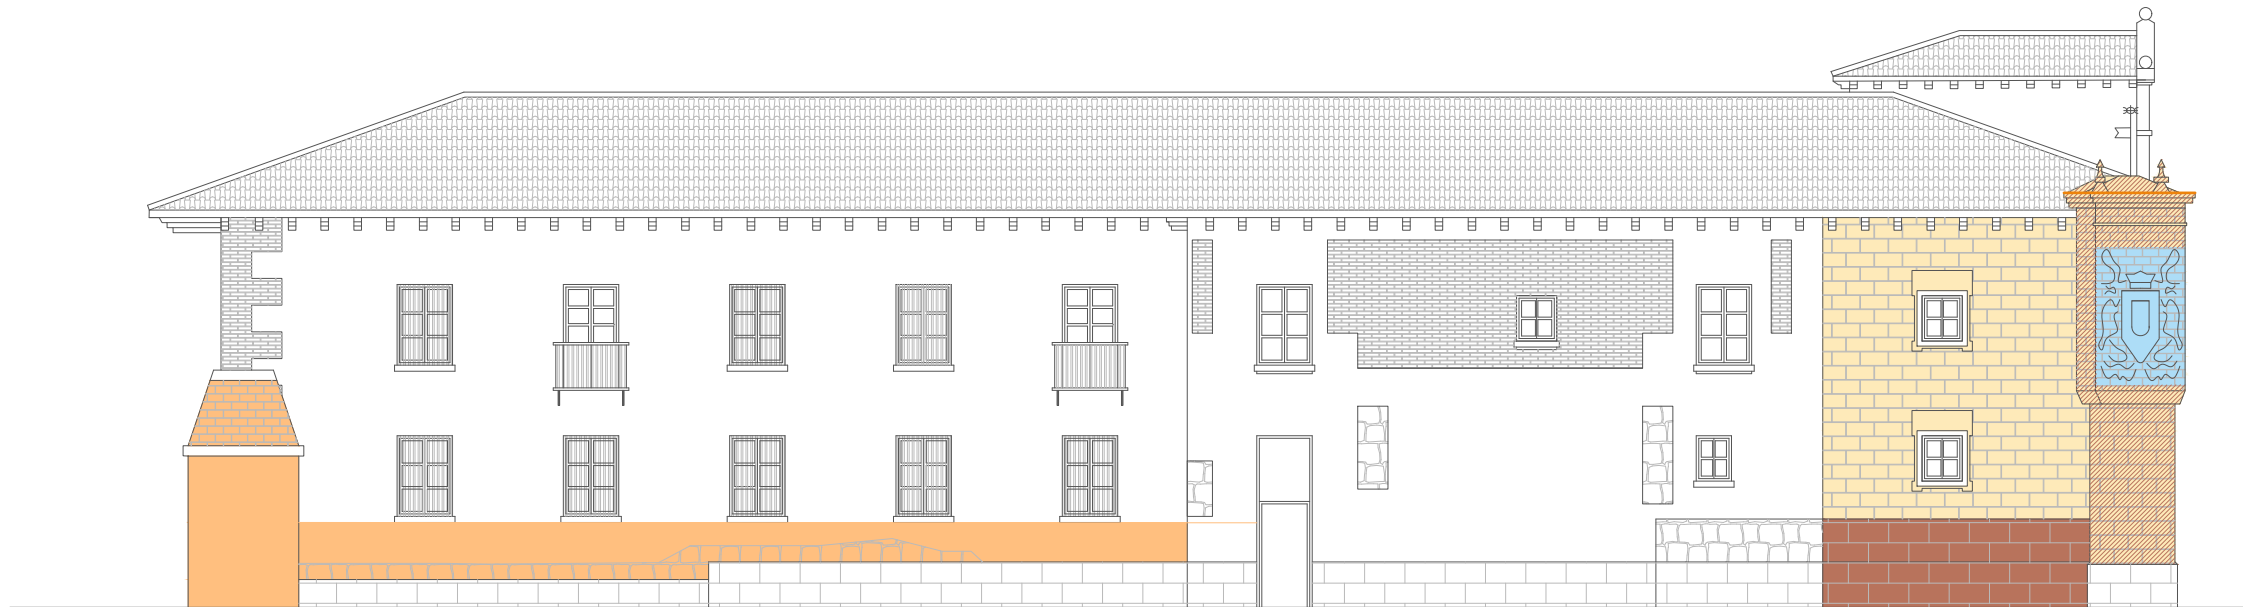
ALZADO LATERAL

CAP 01.06 REVOCOS FACHADA LATERAL
-

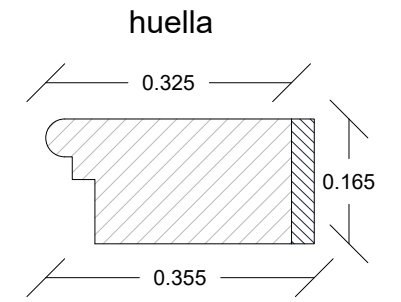
DETALLE SECCIÓN ESCALÓN E: 1/10

huella

0.325

0.165

0.355

peldaño

- SUSTITUCIÓN DEL Peldaño
- RELLENO CON MORTERO

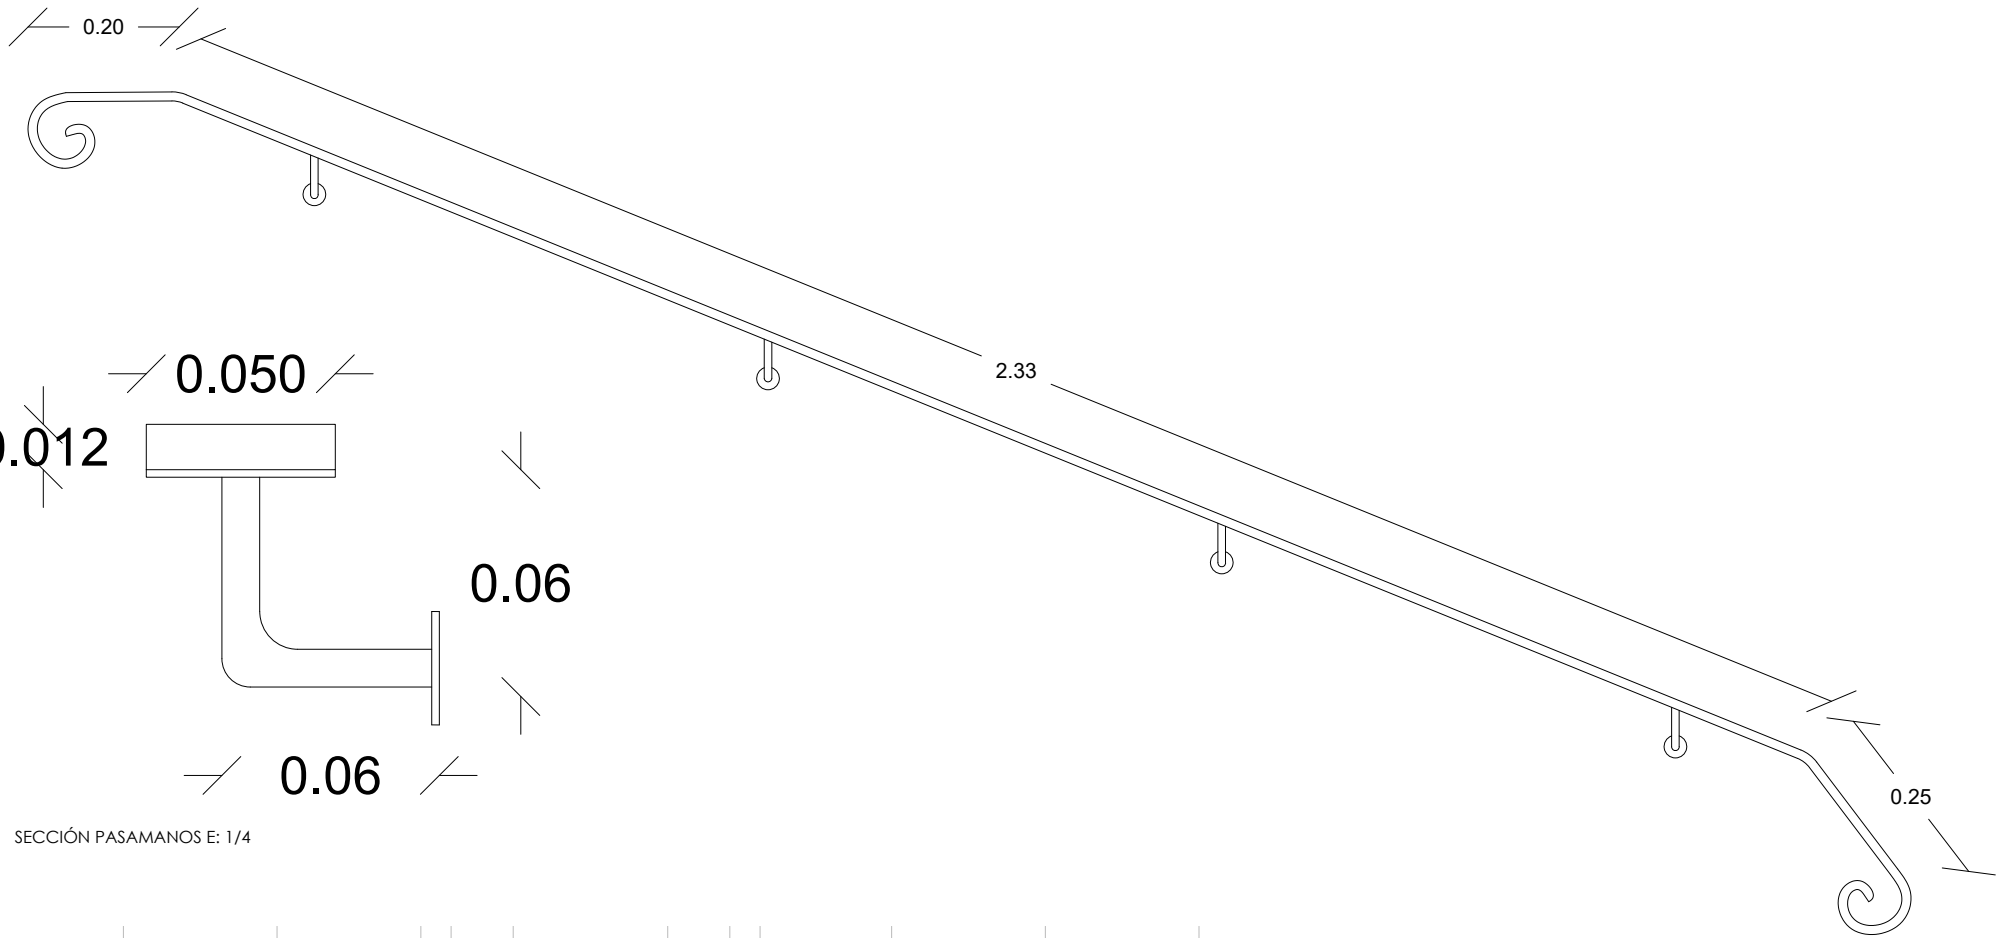
DETALLE PASAMANOS E: 1/10

SECCIÓN PASAMANOS E: 1/4
